## Analisis Penilaian Kerusakan Jalan Dengan Metode PCI Pada Ruas Jalan Lintas Sumatera Lubuk Linggau

- Identifikasi kerusakan jalan diruas Jalan Lintas Sumatera Lubuk Linggau
- Perhitungan nilai *Pavement Condition Index* (PCI)
- Rekomendasi penanganan berdasarkan hasil evaluasi PCI

Penelitian dilakukan pada ruas Jalan Lintas Sumatera Lubuk Linggau dari KM 300+000 hingga KM 325+000, yang merupakan jalur strategis nasional penghubung berbagai wilayah di Pulau Sumatera. Penilaian kondisi jalan dilakukan dengan mengidentifikasi jenis kerusakan, menghitung nilai PCI, dan menentukan rekomendasi penanganan berdasarkan hasil evaluasi kondisi perkerasan.

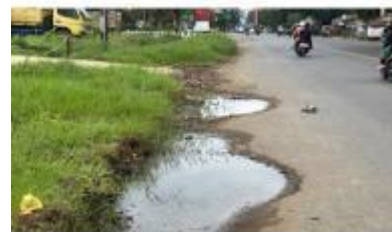
**Gambar 1** Kerusakan Berlubang

Kerusakan seperti lubang biasanya berbentuk menyerupai mangkuk yang dapat menampung air pada badan jalan. Kerusakan ini sering terjadi di dekat retakan atau area dengan sistem drainase yang buruk.

Contoh kerusakan lubang yang terjadi pada KM 313+000-314+000 di STA 313+455 ditunjukkan pada Gambar 3.1.

Sumber : Hasil survei lapangan KM 313+00 -314+000

1. Kerusakan lubang tingkat berat → perbaikan dengan penambalan penuh kedalaman (full-depth patching)
2. Retak memanjang tingkat ringan → penutupan retak (crack sealing)
3. Aus permukaan parah → pelapisan ulang (overlay)
4. Kerusakan pada tambalan lama → pembongkaran dan perbaikan ulang.
