Analisis penyebab retak melintang dan retak rambut pada perkerasan kaku (studi kasus jalan tol Bakauheni-Sidomulyo di Lampung Selatan)

Rainal^a, Chatarina Niken^{b,*}, Muhammad Karami^c

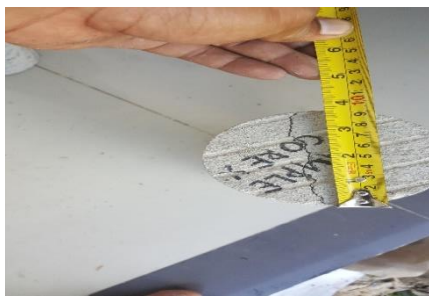
Gambar 2 Pengukuran lebar retak

Dilihat dari Tabel 3, lebar retak melintang adalah 2,5 mm sampai 3 mm dengan kedalaman 30 cm, yang berarti retak melintang mencapai kedalaman ketebalan perkerasan kaku.

Lebar retak rambut dari 1 mm sampai 2 mm dengan kedalaman 5 cm sampai 28 cm, yang berarti retak rambut akan berpotensi serius karena lebar dan kedalaman retak seperti retak melintang. Retak rambut harus segera diperbaiki sebelum beban roda kendaraan melintasi perkerasan kaku dan air hujan masuk ke dalam celah-celah retak.

Baik retak melintang maupun retak rambut memiliki lebar lebih dari 0,18 mm. Menurut ASTM D6433 [5] *Standard Practice for Roads and Parking Lots Pavement Condition Surveys* retak melintang termasuk tingkat kerusakan tinggi (*high*). Apalagi retak melintang yang terjadi 13-17 kali lipat batasan ACI Committee 224R [6].

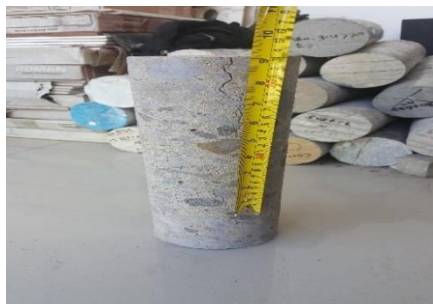
Gambar 3 Pengukuran kedalaman retak

Retak rambut dengan lebar dan kedalaman bervariasi dikategorikan tingkat kerusakannya rendah namun retak rambut jika dibiarkan akan menjadi tingkat kerusakan tinggi. Dari pengukuran sampel, retak rambut mencapai 5 - 12 kali lipat batasan ACI Committee 224R [6]. Dengan demikian dapat dikatakan bahwa retak rambut yang terjadi termasuk kerusakan tinggi terlebih dengan kedalaman 10-100 %.

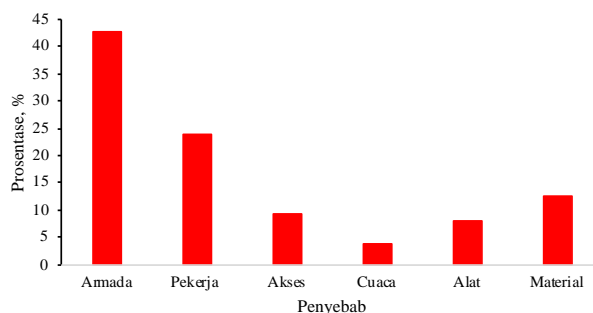
Gambar 4 Penyebab keterlambatan kontinuitas pengecoran

Selain retak melintang diposisi *saw joint*, retak melintang juga terjadi pada pertengahan segmen atau posisi retak yang jauh dari as segmen. Dalam penelitian ini penyebab retak pertengahan segmen terjadi dikarenakan adanya interval beton dari *batching plant* yang lama ke lokasi. Hal tersebut menyebabkan adanya perbedaan kembang dan susut yang dikarenakan perbedaan *slump*.

Pengecoran beton yang terhenti atau interval yang lama menyebabkan kedua campuran berada dalam kondisi yang berbeda, yang pertama menyusut dan yang kedua memuai atau sebaliknya. Kondisi ini menciptakan sebuah garis lemah pada batas campuran keduanya, sehingga retakan tampak sebagai retakan tunggal melintang pada jalan [2].

Penyebab terjadinya retak pertengahan segmen yang telah didata dari awal prosesnya pengecoran disebabkan terjadinya pemberhentian pengecoran beton lebih dari 15 menit. Faktor-faktor penyebab lamanya interval beton yang telah diamati, dapat dilihat pada Tabel 4 sampai Tabel 6 dan Gambar 4.
