## Analisis Penilaian Kerusakan Jalan Dengan Metode PCI Pada Ruas Jalan Lintas Sumatera Lubuk Linggau

- Identifikasi kerusakan jalan diruas Jalan Lintas Sumatera Lubuk Linggau
- Perhitungan nilai *Pavement Condition Index* (PCI)
- Rekomendasi penanganan berdasarkan hasil evaluasi PCI

Penelitian dilakukan pada ruas Jalan Lintas Sumatera Lubuk Linggau dari KM 300+000 hingga KM 325+000, yang merupakan jalur strategis nasional penghubung berbagai wilayah di Pulau Sumatera. Penilaian kondisi jalan dilakukan dengan mengidentifikasi jenis kerusakan, menghitung nilai PCI, dan menentukan rekomendasi penanganan berdasarkan hasil evaluasi kondisi perkerasan.

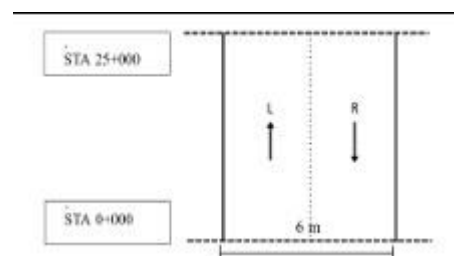
**Gambar 2** Top View Sketch

Untuk memperoleh nilai kondisi jalan sepanjang 25 km, dibuat sketsa jalan mulai dari STA 0+000 hingga STA 25+000, sebagaimana ditunjukkan pada 2,

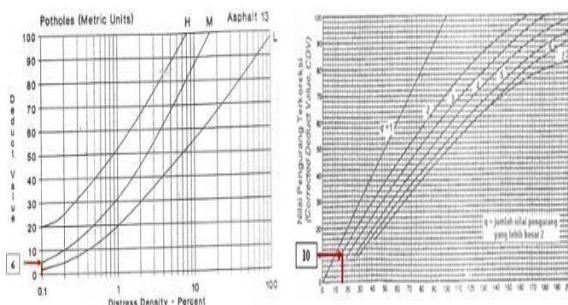
**Gambar. 4** Grafik nilai pengurangan untuk kerusakan lubang dan grafik total nilai pengurangan (TDV)

Pada segmen KM 300+000- KM 301+000, nilai *Corrected Deduct Value* (CDV) Adalah 10. Maka, nilai PCI dihitung sebagai berikut:

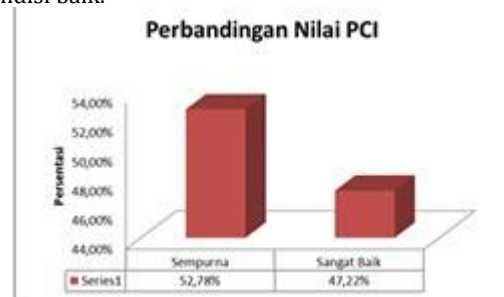
**Gambar. 6** Grafik perbandingan nilai PCI

Dari hasil penelitian pada ruas jalan Lintas Sumatera Lubuk Linggau (KM 300+000- KM 325+000) sebesar 52,78% berada dalam kondisi sempurna dan 47,22% berada dalam kondisi baik.
